Redskabsinspektion gennemført hos:

Frederiksbergvej 43

28 okt 2020

HOVEDINSPEKTION

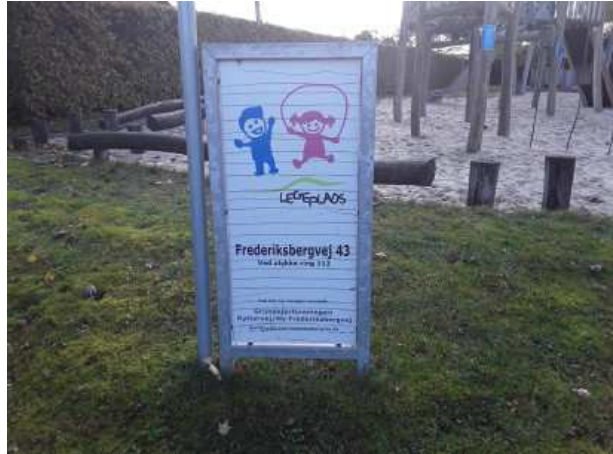
1 Foto 1

Oversigtsbillede.

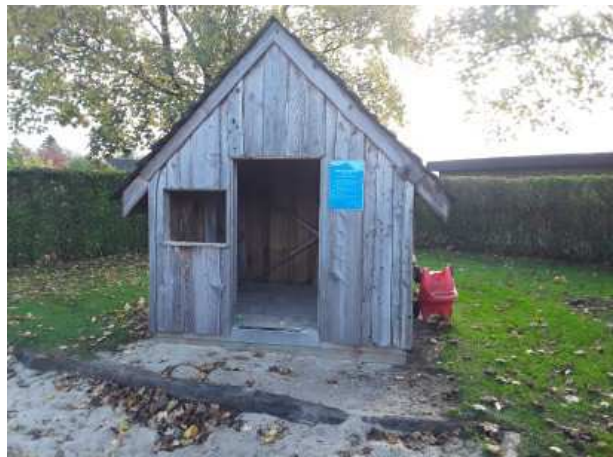
2 Foto 2

Der er ikke registreret afvigelser d.d.

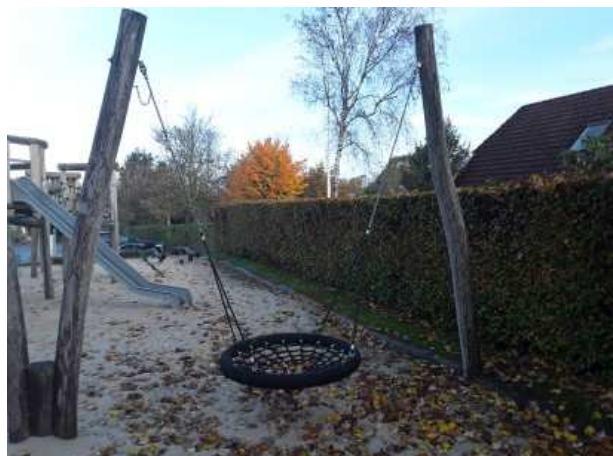
3 Foto 3

Der er ikke registreret afvigelser d.d.

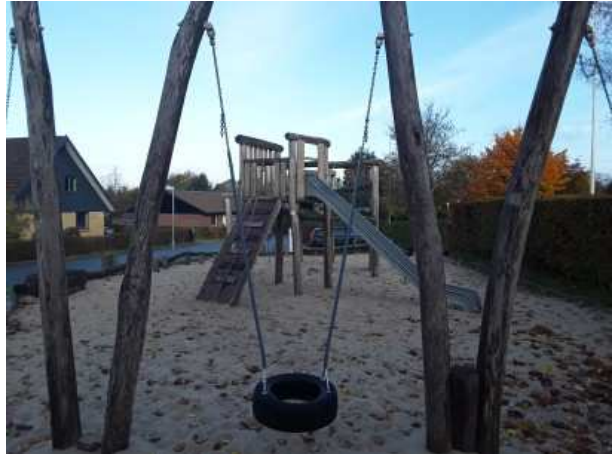
4 Foto 4

Der er ikke registreret afvigelser d.d.

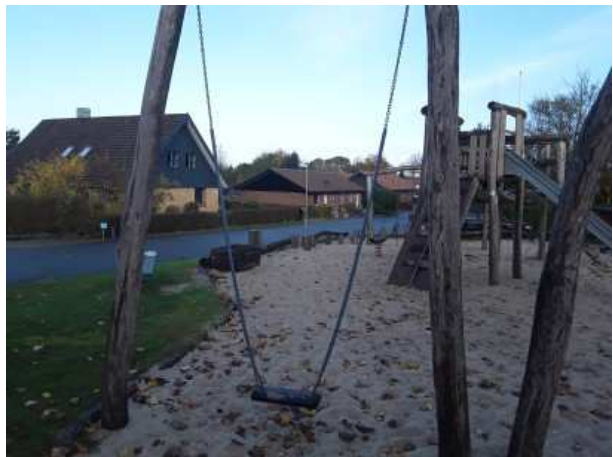
5 Foto 5

Der er ikke registreret afvigelser d.d.

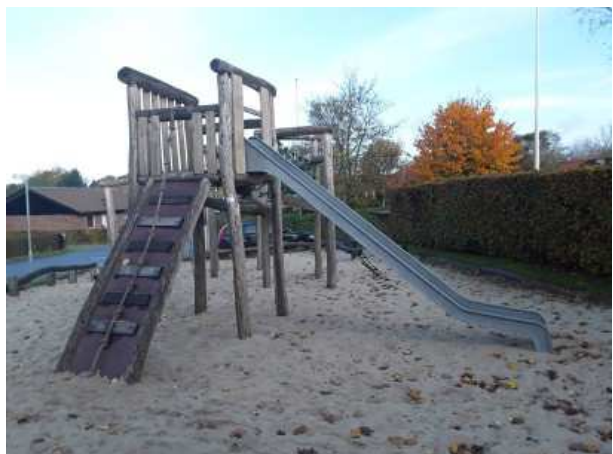
6 Foto 6

Der er ikke registreret afvigelser d.d.

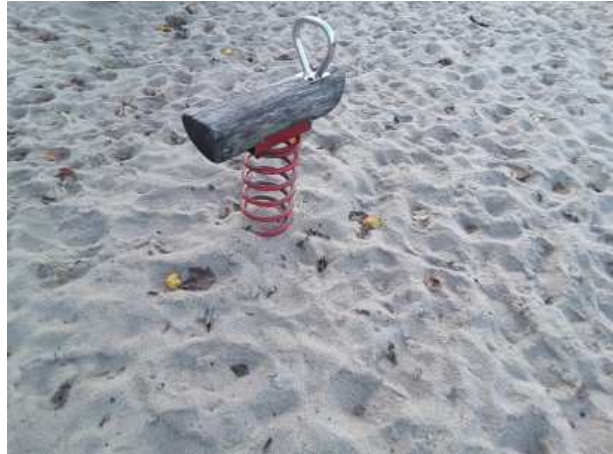
7 Foto 7

Der er ikke registreret afvigelser d.d.

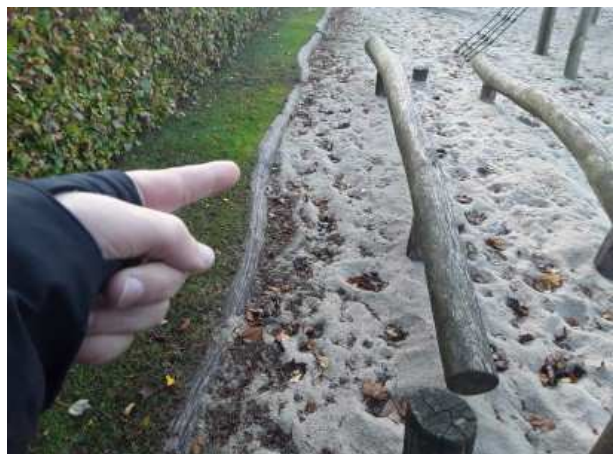
9 Foto 9

2

Der er ikke etableret et korrekt faldrum.

DS/EN 1176 del 1 pkt. 4.2.8.2.5
Faldrummets udstrækning.

Faldrummets udstrækning bør være mindst 150 cm, målt fra redskabets yderste hævede del.
